**Sivas Milletvekili ve Büyük Birlik Partisi
Genel Başkanı Muhsin YAZICIOĞLU ve
5 Kişinin Hayatını Kaybettiği Helikopter Kazası ve
Kurtarma Çalışmalarının Tüm Yönleriyle
Araştırılarak Benzer Durumların
Yaşanmaması İçin Alınması Gereken
Önlemlerin Belirlenmesi Amacıyla Kurulan**

MECLİS ARAŞTIRMASI KOMİSYONU RAPORU

Şubat 2011

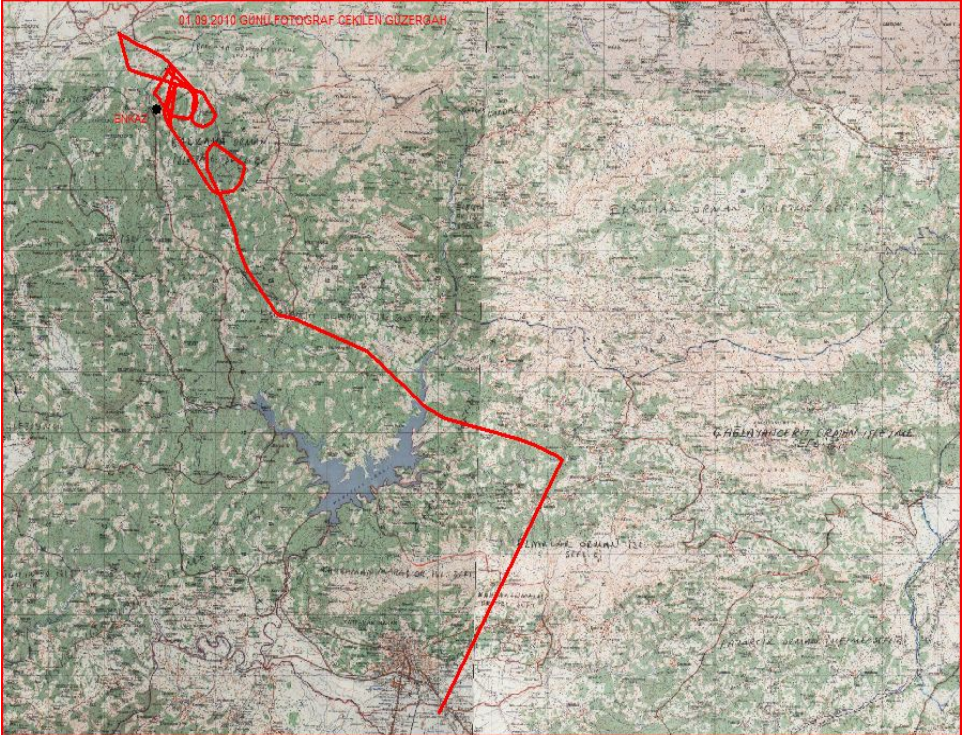
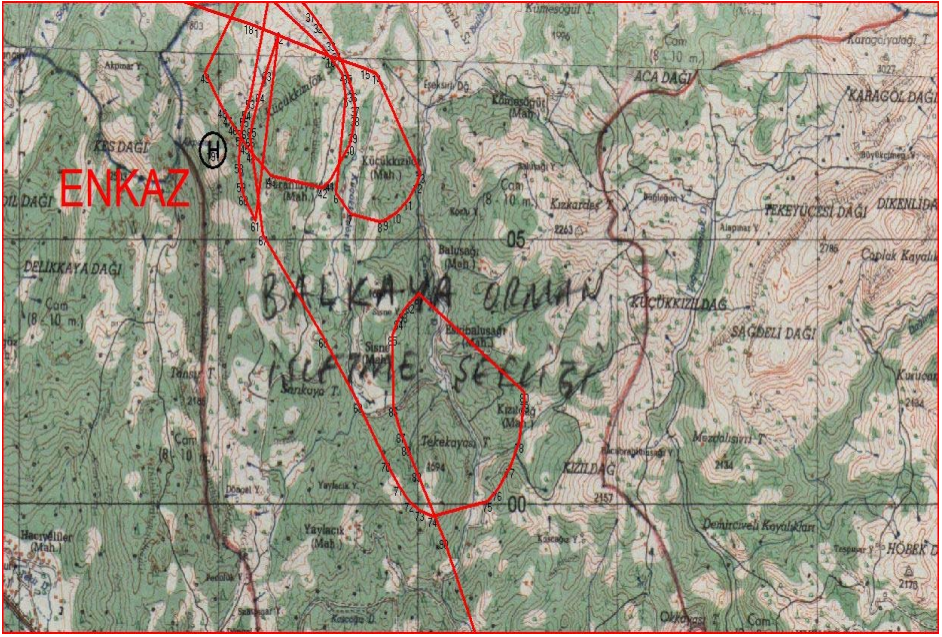
Şekil 1. Komisyon Teknik Heyetinin 01.09.2010 Tarihinde Kaza Mahallinde Yapmış Olduğu Uçuş Keşfi Güzergâhı ve GPS ile Tespit Edilen Noktaların Harita Üzerine Uygulanması (3 adet)

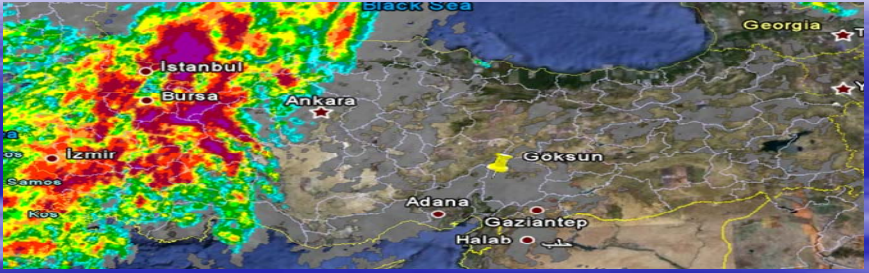
Uydu Görüntüsü 13:00 Gmt

25.03.2006 tarihli ve 12.00/12.30/13.00/14.00/14.30/16.00 UTC grupları için uydu görüntülerinde Kahramanmaraş ili sınırları içerisinde meteorolojik olumsuzluk açık olarak görülmektedir. Kaza Araştırma ve Soruşturma Kurulu Devlet Meteoroloji İşleri Genel Müdürlüğünden kaza araştırma ve incelemesi için temin ettiği uydu görüntüleri (saat 12.00- 16.00) aşağıdaki resimlerde yer almaktadır.

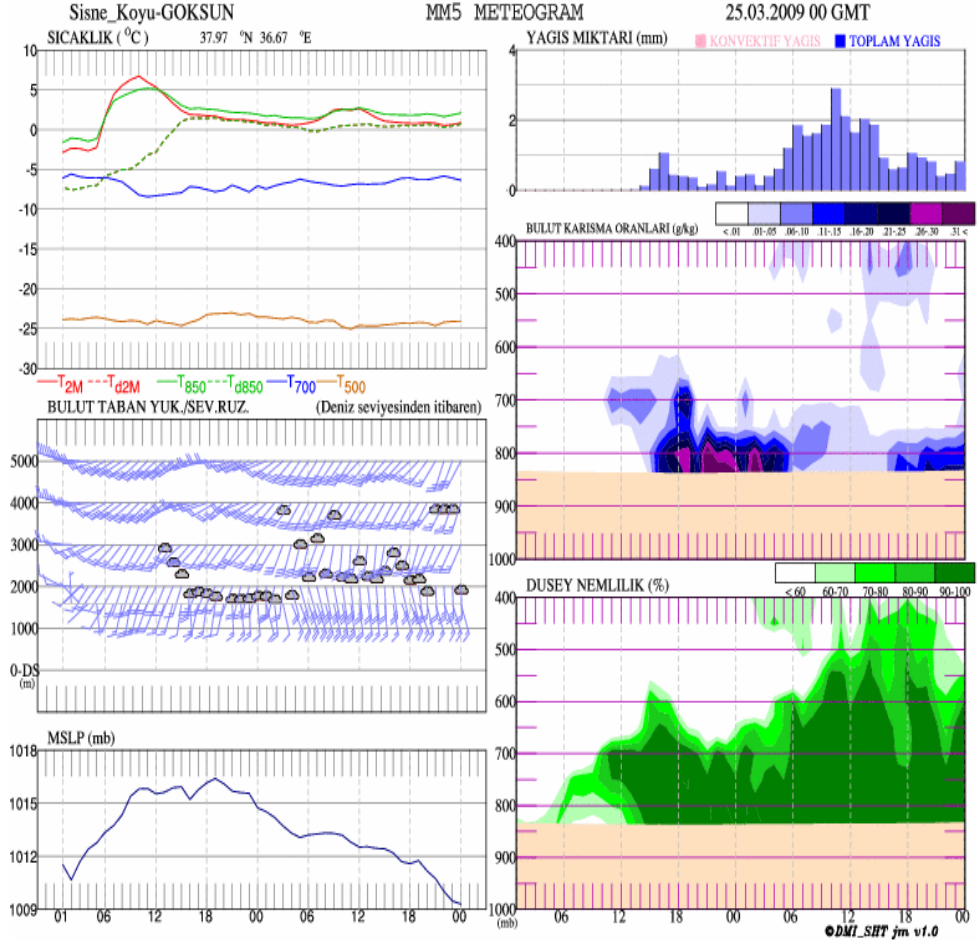
Şekil 4. 25.03.2009, 00 UTC'de Hazırlanan MM5 Modeli Meteogram Çıktısı

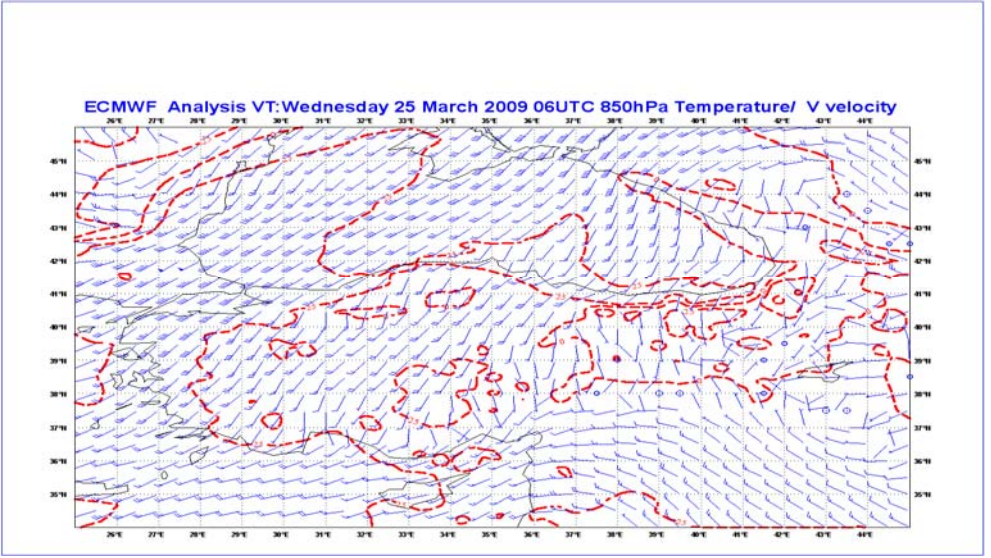
Şekil 5. 25.03.2009 06:00UTC 850 Hpa Rüzgâr Haritası

Yine aynı seviyelere ait rüzgâr haritalarından rüzgârın; sabah saatlerinde 5-10 km/saat, 12:00 UTC'den sonra ise güneybatıdan 35-40 km/saat hızla estiği görülmektedir (Şekil-5,6,7 ve 8).

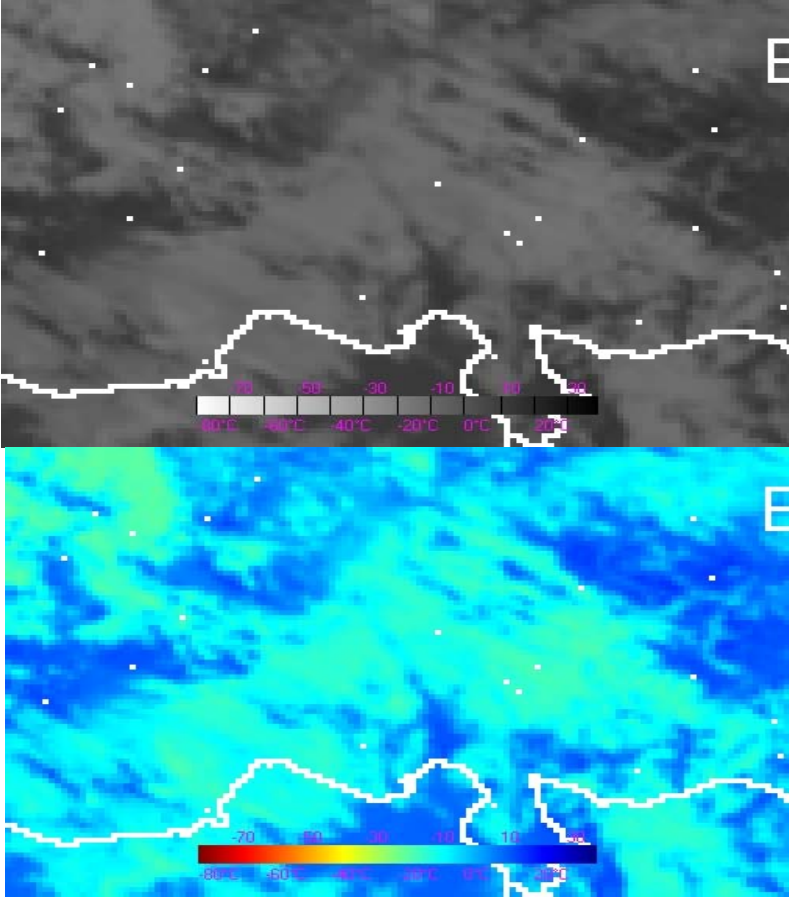
Şekil 9. MSG IR10.8 Kanalı Görüntüleri

25.3.2009 saat 1300 UTC. A) Gri Ölçek B) renklendirilmiştir. -10 °C olarak belirlenen bulut tepe sıcaklığından kaza mahalli seviyesi sıcaklığı çıkarıldığında: (-3) - (-10) = 7 °C değere erişilmektedir.

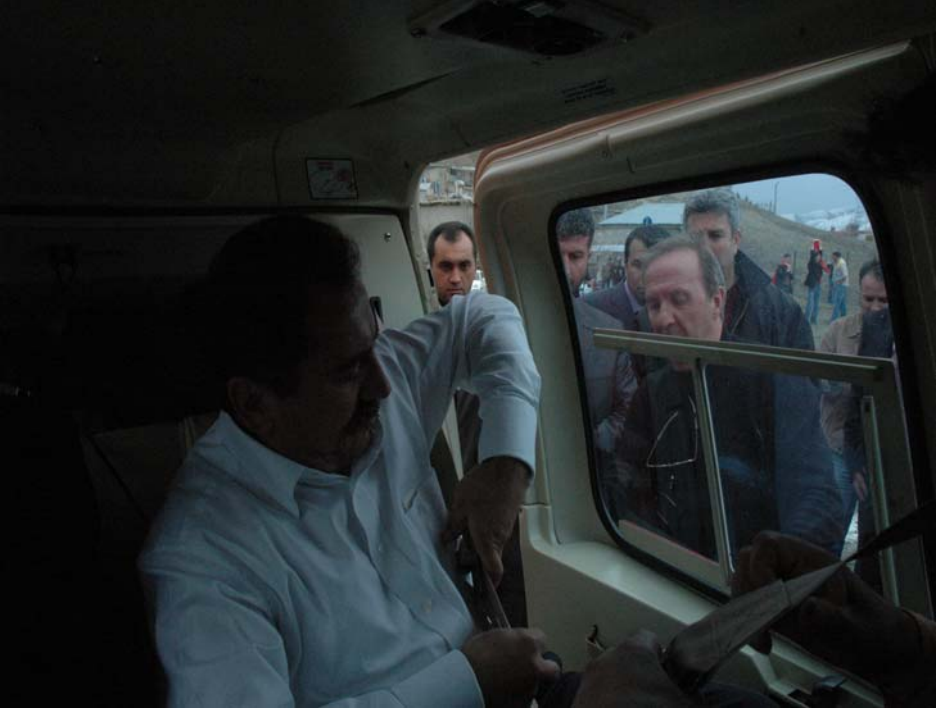
Resim 5. İHA Muhabiri Merhum İsmail Güneş Tarafından¹⁶ Lokal 14.35:47'de Çekilmiş Fotoğraf ve Özellikleri

Kaza günü çekilen fotoğraflar incelendiğinde bulutlanmanın yol boyunca arttığı ve buna mukabil görüş mesafesinin gittikçe azaldığı görülmektedir. Söz konusu olan bu fotoğraflar ilgili bölümlerde ayrıntılı olarak değerlendirilmiştir.

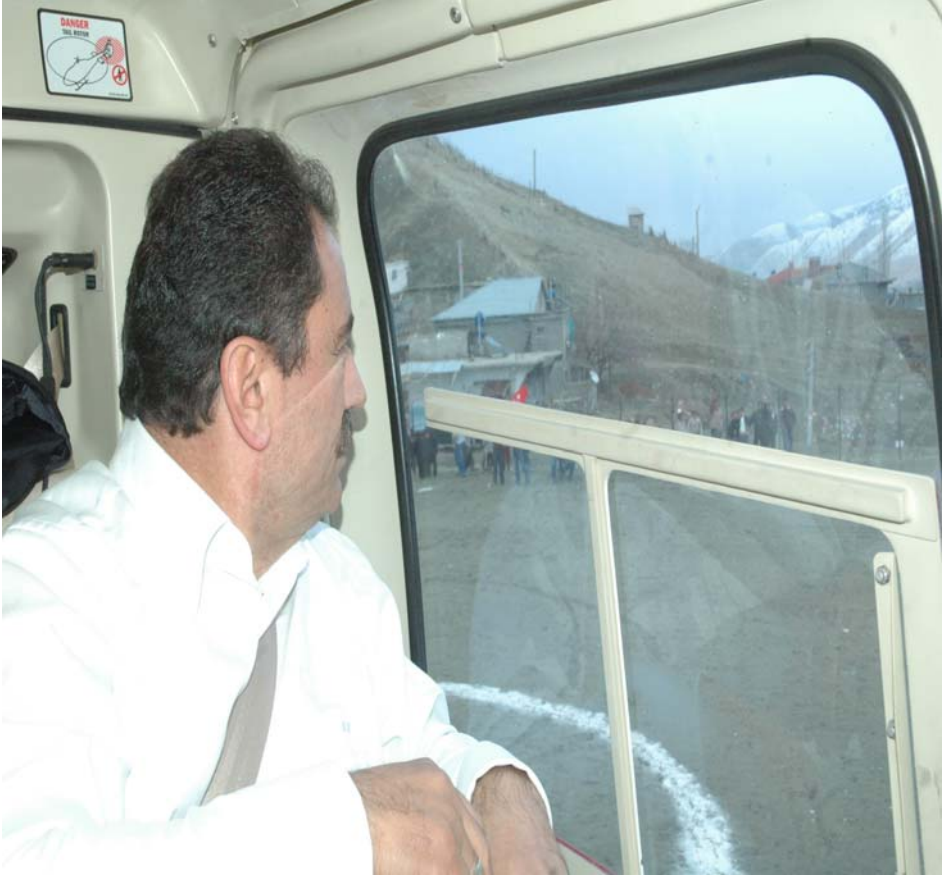
Resim 8. İHA Muhabiri Merhum İsmail Güneş Tarafından Lokal 14.39:34'de Çekilen ve Helikopterin Havalandığını Gösteren Fotoğraf¹⁷ ve Özellikleri

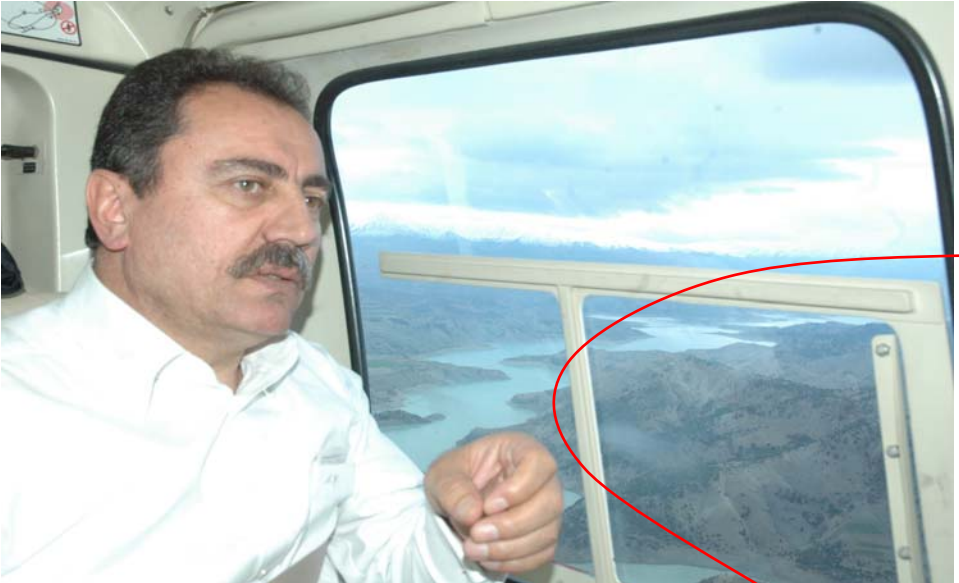
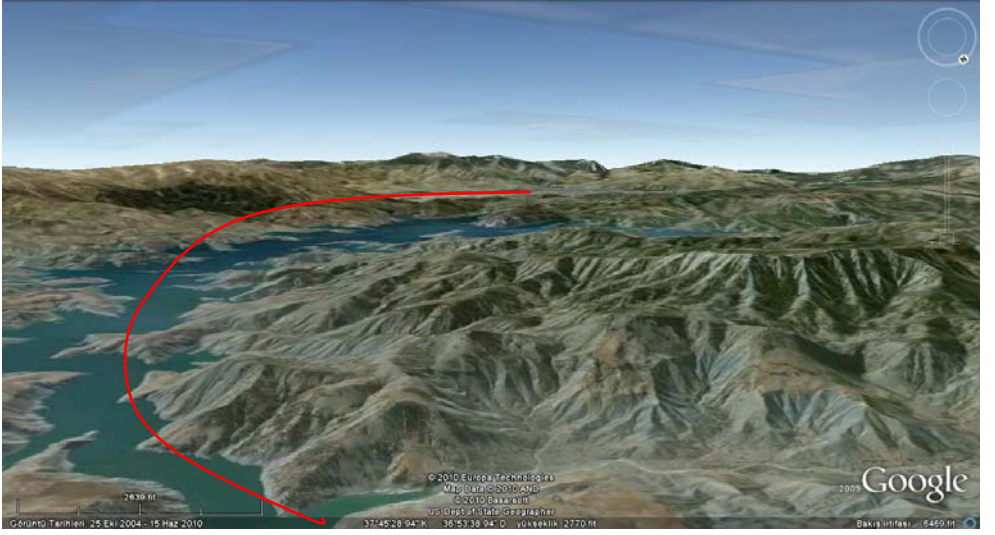
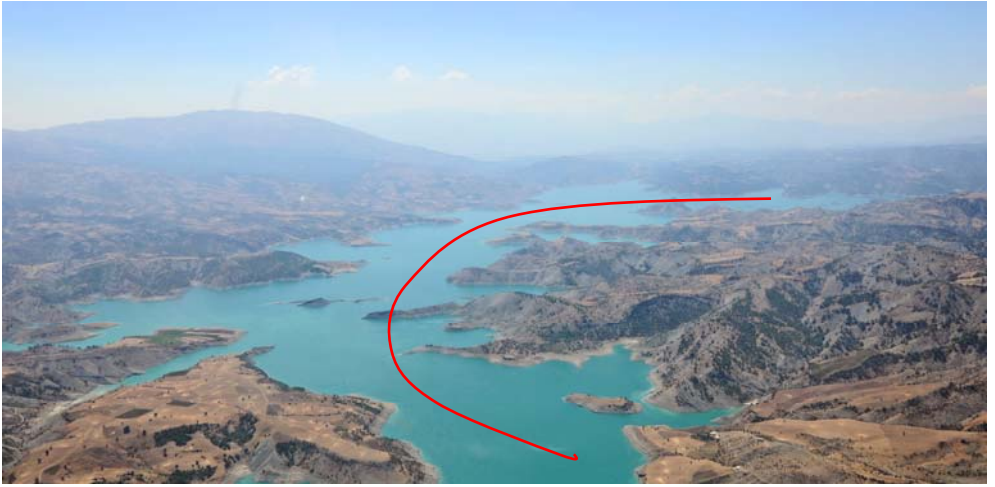
Resim 20. Saat 14.51:10'da Çekilmiş DSC-147 Resmi, Google Earth'den Alınan Görüntü ve Keşif Uçuşunda Çekilen Fotoğraf

Aşağıda İsmail Güneş'in çektiği fotoğraflar ile Google Earth ve Komisyonun teknik heyeti tarafından kaza mahallinde çekilen fotoğraflar karşılaştırılmıştır.

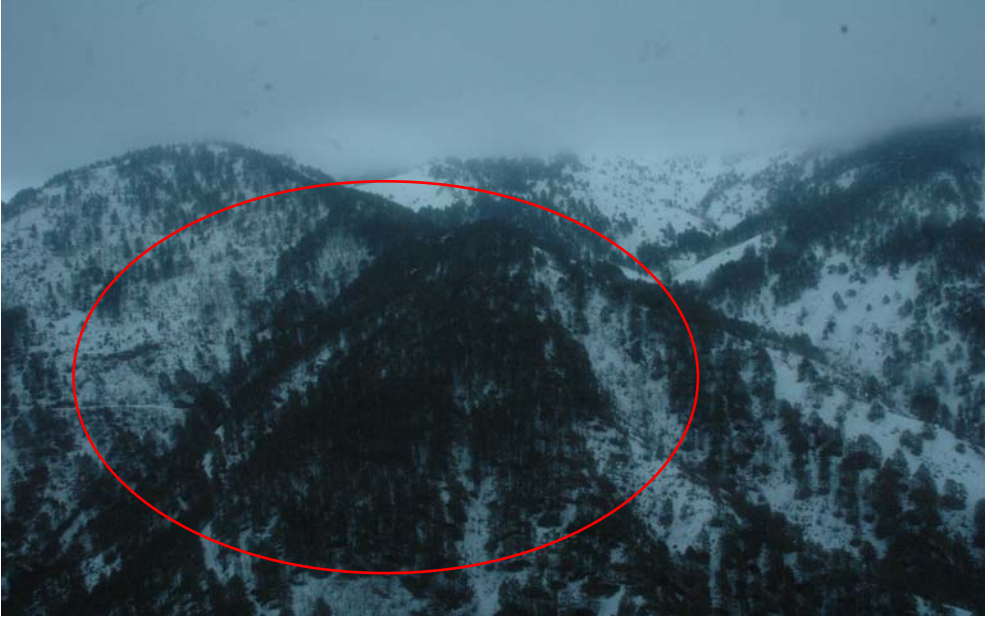
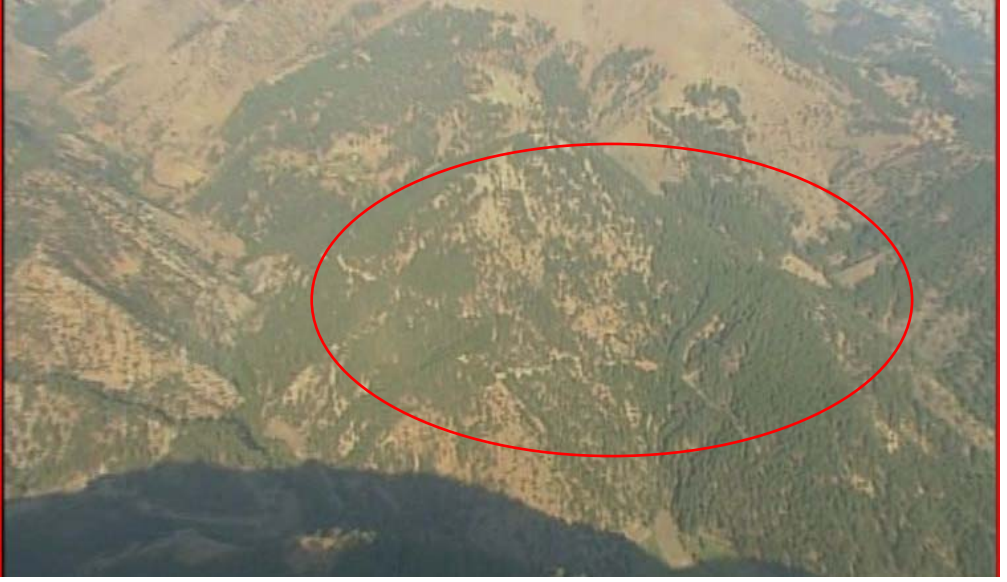
Resim 21. Saat 14.58:46'da Çekilmiş DSC-150 Resmi, Google Earth'den Alınan Görüntü ve Keşif Uçuşunda Çekilen Fotoğraf

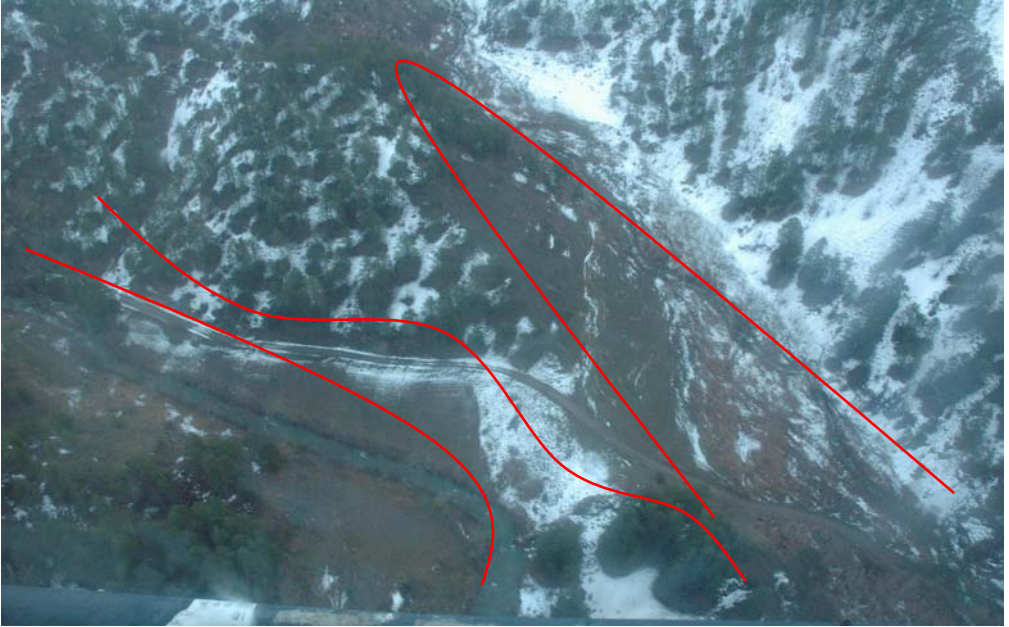
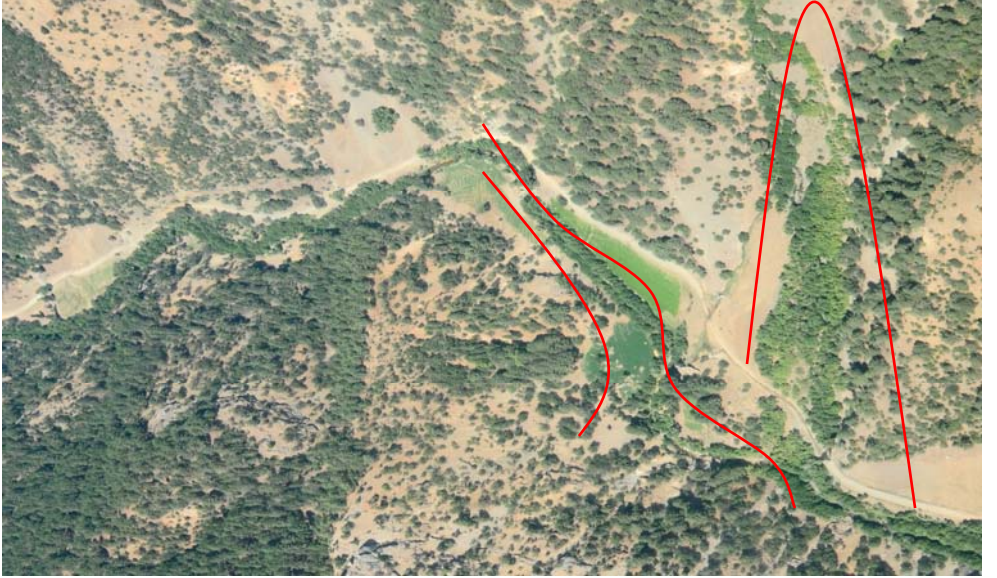
Resim 22. Saat 14.59:04'de Çekilmiş DSC-152 Resmi, Google Earth'den Alınan Görüntü ve Keşif Uçuşunda Çekilen Fotoğraf.

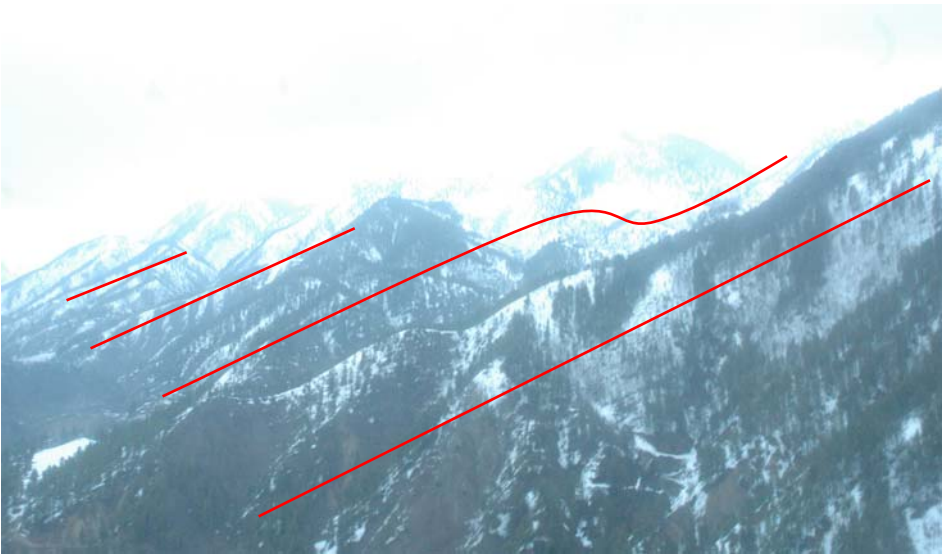
Resim 23. Saat 14.59:28'de Çekilmiş DSC-153 Resmi ve Google Earth'den Alınan Görüntü.

Yeşil olarak işaretlenmiş rotada Çağlayancerit’den “Menzelet Baraj Gölü”ne kadar olan mesafe 33.5 km (18.24 NM)’dir. Çağlayancerit kalkışı 14.39:34, DSC-153 fotoğrafının çekildiği noktayı geçiş 14.59:28’dir. Havada geçen süre 00.19:54’dür (19 dakika 54 saniye). Bu durumda helikopterin bu iki nokta arasında ortalama seyir süratinin 181 km/s (98 KT) olduğu düşünülebilir.

Helikopterin muhtemel güzergâhı TBMM Araştırma Komisyonu tutanaklarında isimleri geçen görgü tanıklarına göre TC-HEK'in Sinse köyü üzerinden geçtiği ifadesi yer almaktadır. Bu ifade dikkate alınır, helikopterin DSC-153 konumundan batıya doğru uçuşunu kabul etmek gerekecektir. DSC-153 konumundan Sinse köyüne olan mesafe 2.3 km (1.2 NM)'dir. Helikopterin ortalama seyir sürati dikkate alınarak bu mesafeyi 45 saniyede kat ettiği kabul edilebilir. DSC-153 (14.59:28) ve DSC-154 (15:00:36) fotoğrafları arasındaki zaman farkı 01'08'dir (1 dakika 8 saniye). Helikopterin hesaplanan ortalama seyir sürati 181 km/s (98 KT) baz alınır, 14.59:28 konumundan sonra DSC_154 fotoğrafının çekildiği zamana kadar helikopter yaklaşık 3.4 km (1.9 NM) yol almış olmalıdır. Bu durumda helikopter Sinse köyünü kat ettikten sonra DSC-154 fotoğrafının çekildiği noktaya kadar yaklaşık 1.1 km (0.7 NM) ilave yol almış olmalıdır. Bu hesaplamalar ortalama seyir sürati (yer hızı) dikkate alınarak yapılmış olduğundan tespit edilen bu noktaların kesinliğinden bahsedilemez, ancak yaklaşık bilgiler olarak alınabilir. Ortaya çıkan durum karşısında uçuşun her safhasında pilot hızında uygun değişiklikler yapabilir. Sinse köyünden sonra helikopterin Kızılöz köyü istikametine uçuşuna dair görgü tanığı ifadeleri dikkate alındığında helikopterin DSC-154 fotoğrafı çekildiğinde bulunması muhtemel konum, arazi yükseklikleri de dikkate alınarak beyaz koni olarak işaretlenmiştir. Bu koninin kaza mahalline en yakın noktasından, kaza yerine uzaklık 4.4 km (2.4 NM)'dir. Helikopterin hesaplanan ortalama seyir sürati 181 km/s (98 KT) baz alınır, muhtemel DSC-154 (15.00:36) konumu ile kaza mahalline kadar olan mesafe yaklaşık 1 dakika 28 saniyede kat edilir. Bu durumda kaza saati 15.02:04 olarak kabul edilebilir. Pilotun bu bölgede hızını biraz daha düşürmüş olması (görüşün kaybolması veya çok azalması hâlinde ilk refleks bu olacaktır) ve bu yolu doğrudan değil kısmen uygun arazi üzerinden uzatarak kat ettiği düşünülürse bu sürenin biraz daha uzaması da mümkün görünmektedir.

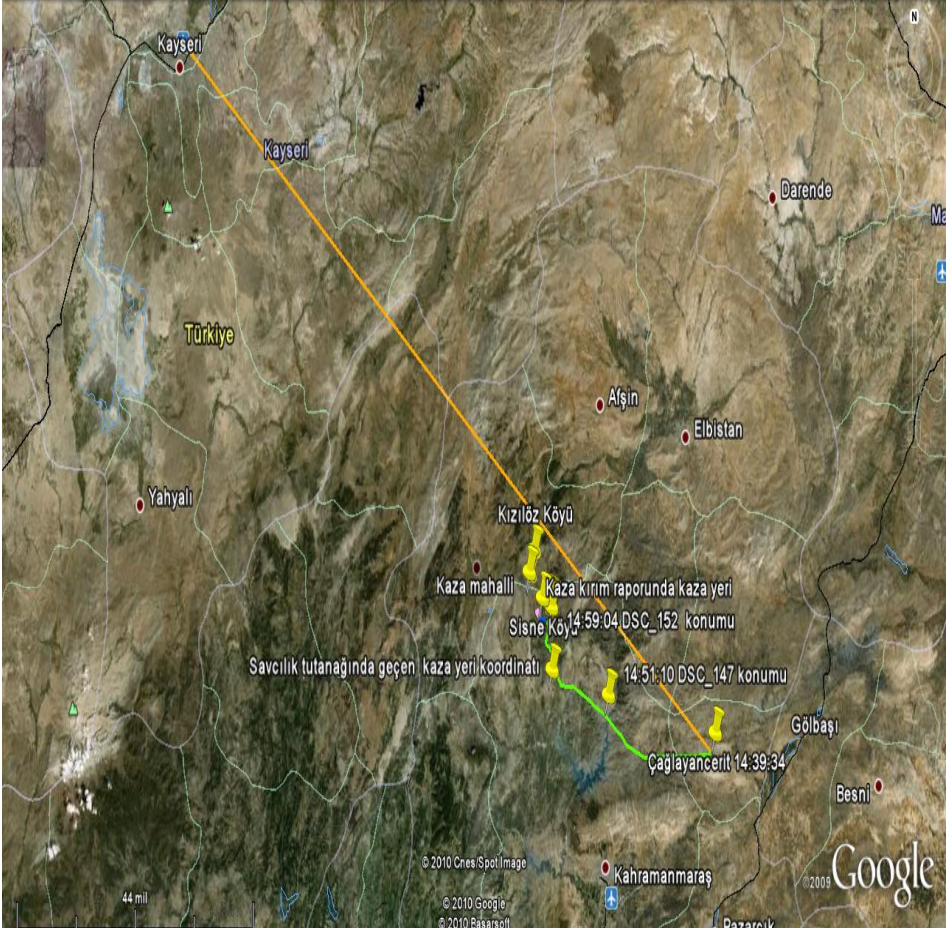
Uçuş rotasının ve sürat bilgisinin tespiti amacıyla Çağlayancerit – Kayseri/Erkilet doğrudan rotası sarı olarak işlenmiştir. Bu rotada arazi yüksekliği çok fazla olduğu için tercih edilmemiştir. TC-HEK'in yeşil olarak işaretlenmiş ve arazinin alçak olduğu rotanın kat edildiği düşünülmektedir.

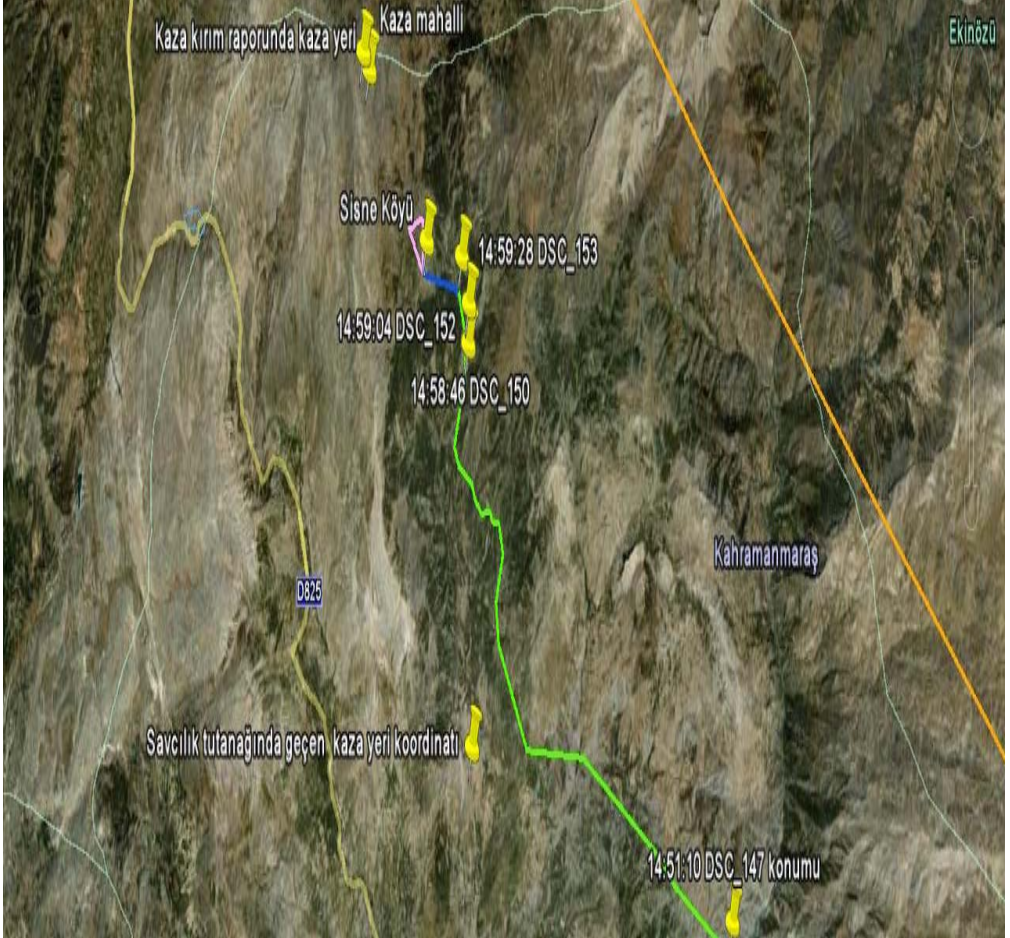
Menzelet Baraj Gölü'nden kaza mahalline kadar kat edilen yol ve ufki görünüm aşağıda belirtilmiştir.

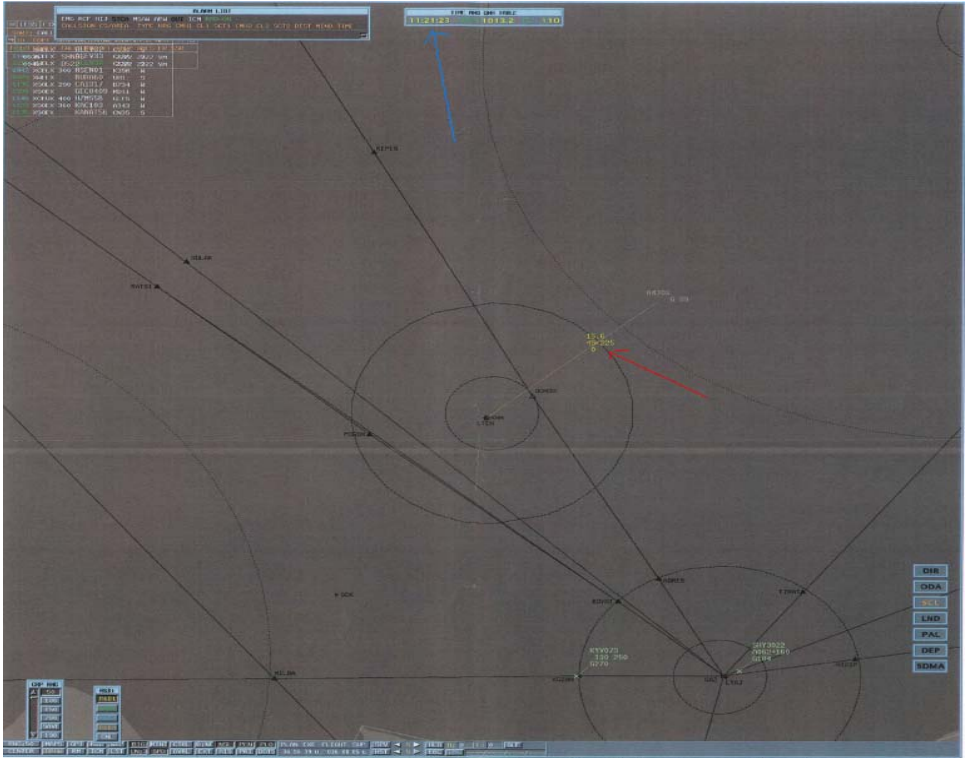
Resim 25. Çağlayancerit- Kahramanmaraş Hava Meydanı Uçuşuna Ait İlk Radar İzi

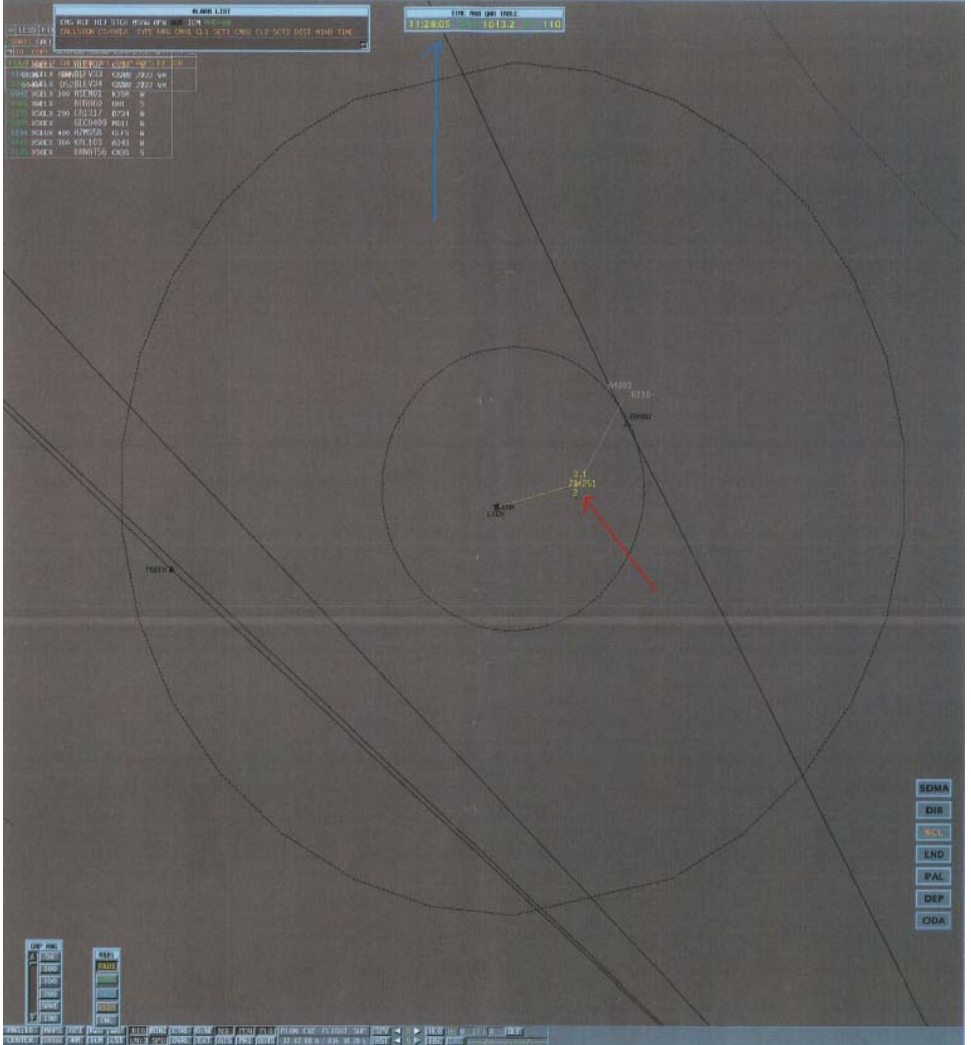
b-) Hava aracının 11.29:05 Greenwich Kahramanmaraş Hava Meydanı 3.1NM doğusu radar izinde Mode C bilgisi olmadığı ve G110 Knot'la yaklaşma yaptığı radar görüntüsü ise aşağıda yer almaktadır. Hava aracının Çağlayancerit-Kahramanmaraş Hava Meydanı uçuşuna ait başka bir radar izi tespit edilmemiştir.

Resim 26. Hava Aracının Çağlayancerit-Kahramanmaraş Hava Meydanı Uçuşuna Ait Radar İzi

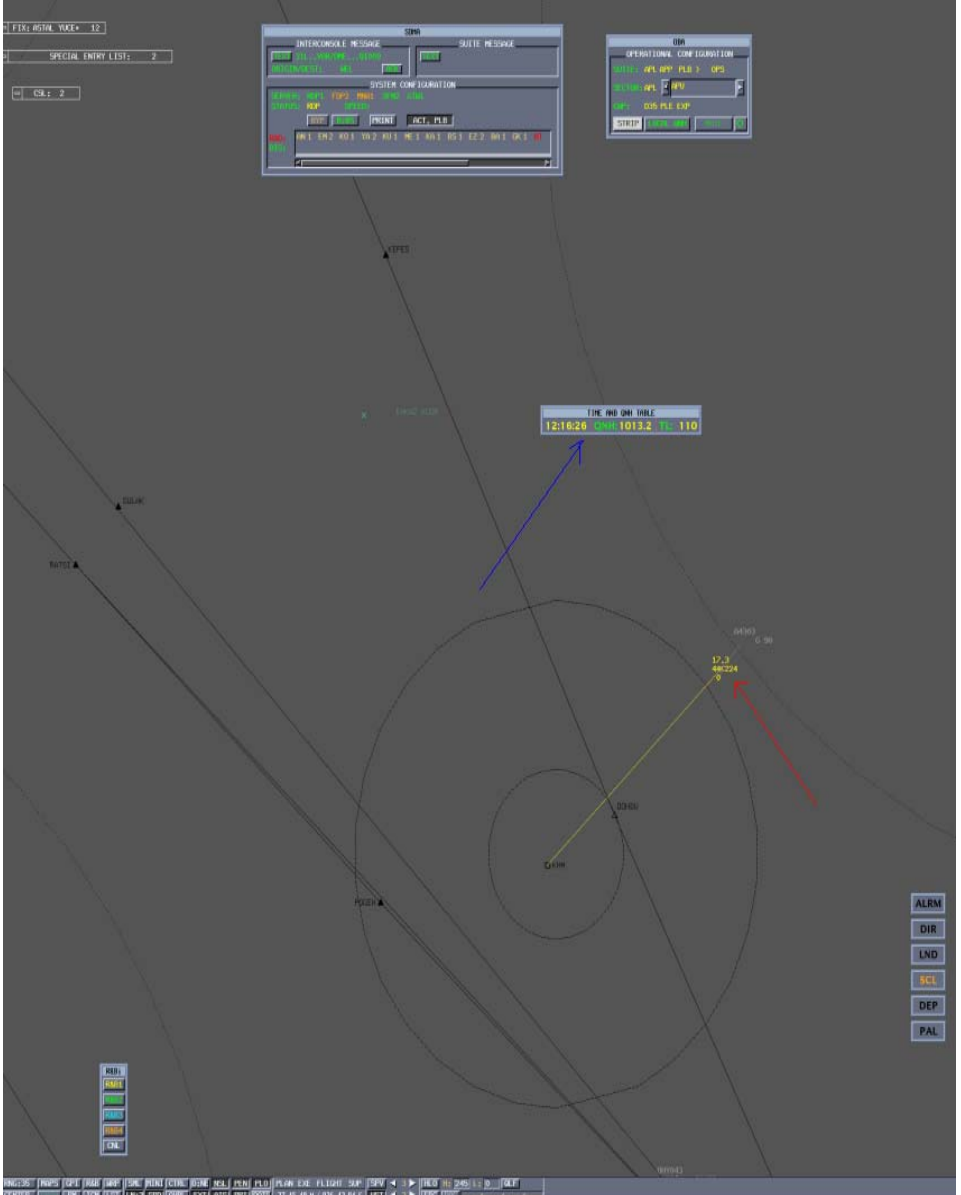
d-) Kahramanmaraş Hava Meydanı-Çağlayancerit uçuşuna ait son radar görüntüsü Transponder ModeA 4303 üzerinden 12.16:26 Greenwich'de Kahramanmaraş Hava Meydanı 17.3NM kuzey-kuzey doğuda alınmıştır. Bu radar izinde de hava aracından ModeC (irtifa) bilgisinin alınmadığı ve hava aracının G90Knot'la Çağlayancerit için uçuşuna devam ettiği görülmekte olup buna ilişkin radar görüntüsü aşağıda yer almaktadır.

Resim 28. Hava Aracının G90Knot'la Çağlayancerit İçin Uçuşuna Devam Ettiğine Ait Radar İzi

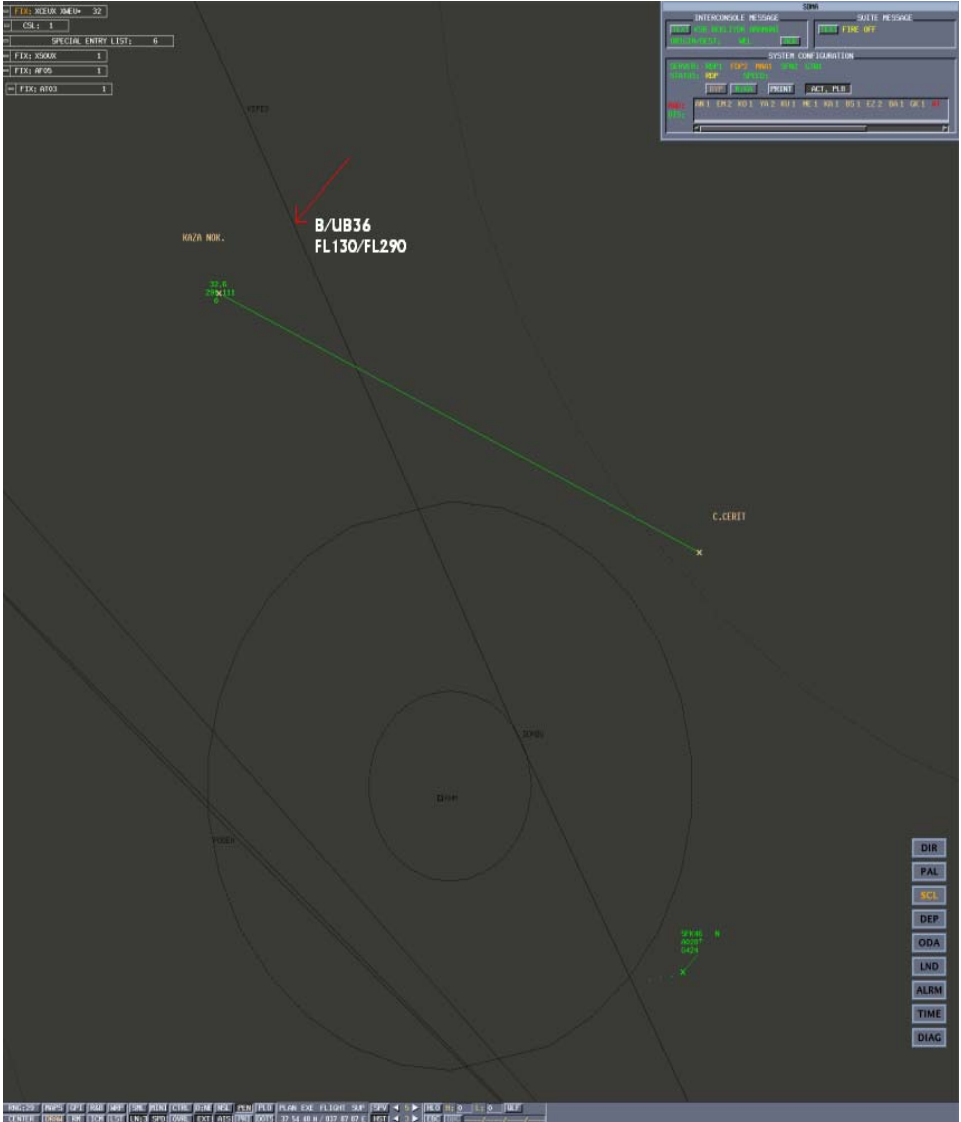
Resim 29. Enkaz Sahasının Radar Görüntüsü

f) İncelenen tüm radar görüntülerinden de anlaşılacağı üzere, kazanın meydana geldiği yer ve saat itibariyle düşen helikoptere ait radar görüntüleri mevcut olmadığı gibi, helikopterin uçuş emniyetini tehlikeye sokacak başka bir hava aracına ait radar kaydına da rastlanmamıştır. Öte yandan DHMİ ve Türk Hava Kuvvetleri Komutanlığı arasındaki yazışmalardan elde edilen bilgiler

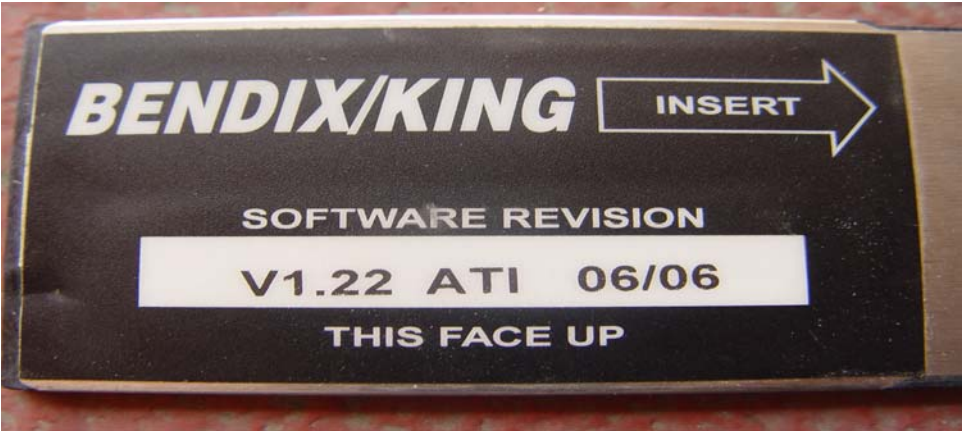
Resim 31. SKYMAP IIIC GPS Cihazı Hafıza Kartının Ön Yüz Fotoğrafi

Buradan da anlaşılacağı üzere son nokta Sabiha Gökçen Havaalanı olarak gözükmektedir. Bu durumda Pilot Kaya İSTEKTEPE'nin İstanbul Atatürk Hava Limanı'ndan başlayan son yolculuğunun tüm safhalarında SKYMAP IIIC GPS cihazını aktif hâle getirmediğini söylemek mümkündür.

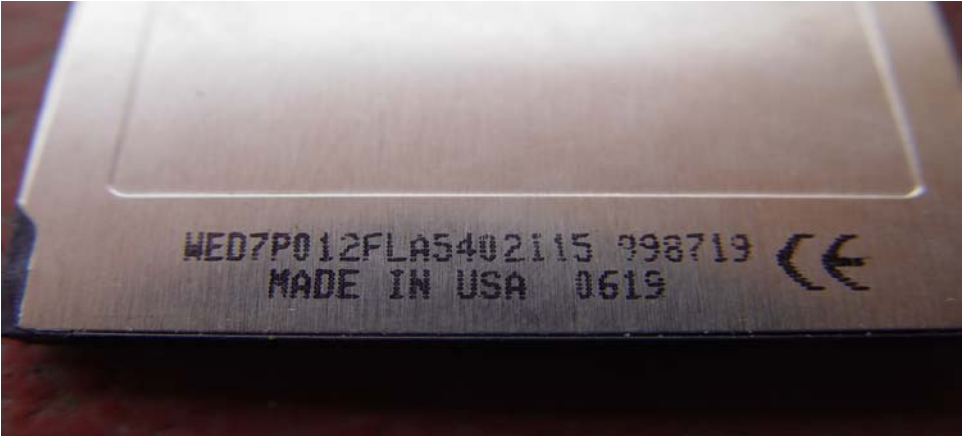
Resim 32. SKYMAP IIIC GPS Cihazı Hafıza Kartının Arka Yüz Fotoğrafi

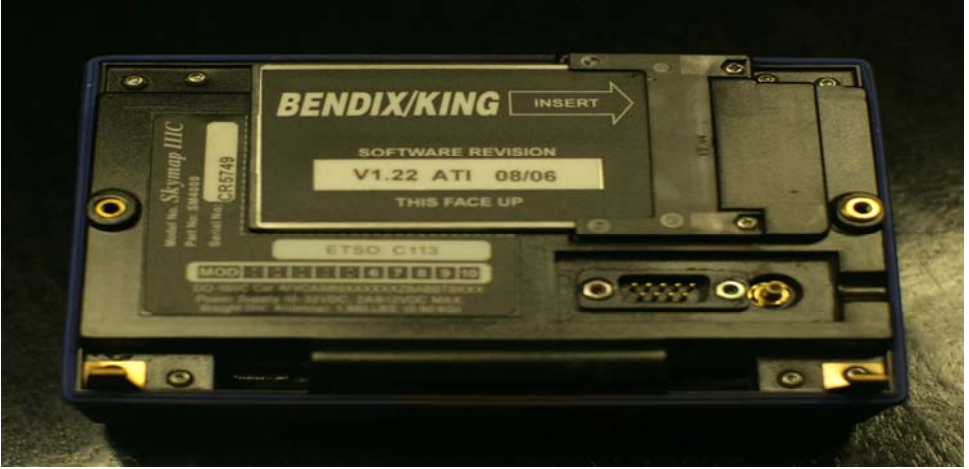
Aşağıda ise sağlam bir başka SKYMAP IIIC GPS cihazının arka düzen görüntüsü yer almaktadır.

Resim 33. Sağlam Bir SKYMAP IIIC GPS Cihazının Arka Düzen Görüntüsü

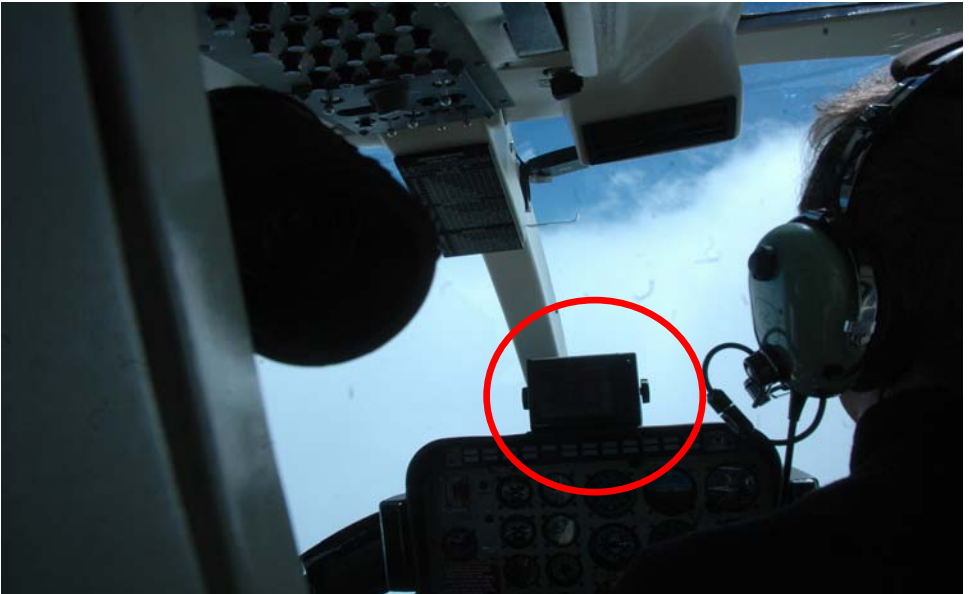
Resim 34. Gazeteci İsmail Güneş Tarafından Çekilmiş Olan BENDIX/KING SKYMAP IIIC GPS Cihazı Fotoğrafı

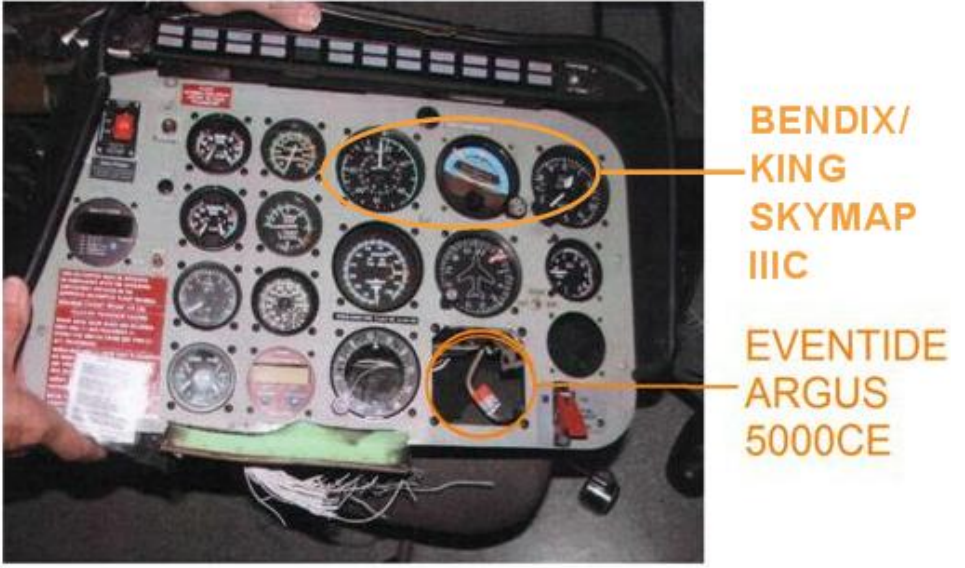
Resim 35. EVENTIDE ARGUS 5000CE ve BENDIX/KING SKYMAP IIIC Cihazlarının Bulunmaları Gereken Konumları

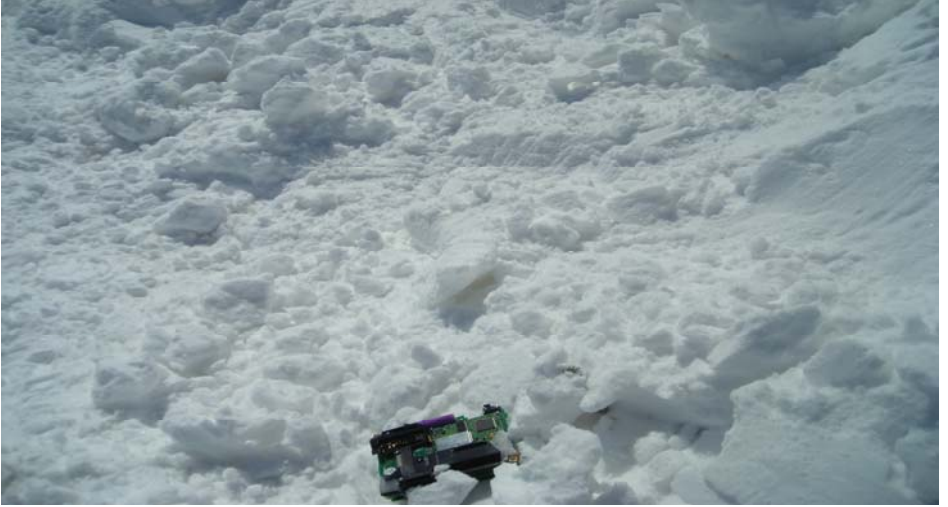
Aşağıdaki fotoğraflar ise **29.03.2009** günü **kaza mahallinde çekilmiştir**. İlk fotoğraf BENDİXKİNG SKYMAP IIIC değerleri panoyla birlikte ARGUS 5000 CE aittir.

Resim 36. Kaza Kırım Heyeti Tarafından Enkaz Yerinden Çekilen BENDİXKİNG SKYMAP IIIC Fotoğrafi

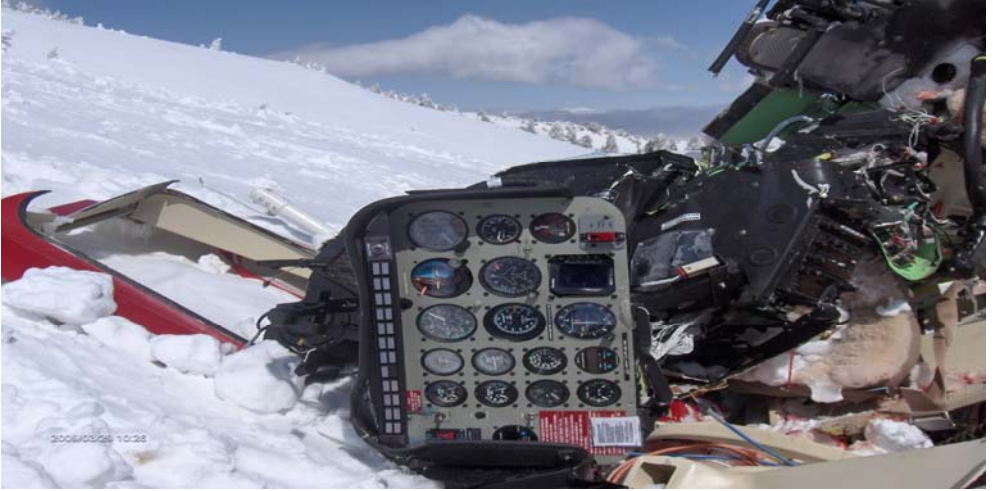
Resim 37. Kaza Kırım Heyeti Tarafından Enkaz Yerinden Çekilen ARGUS 5000CE Fotoğrafi

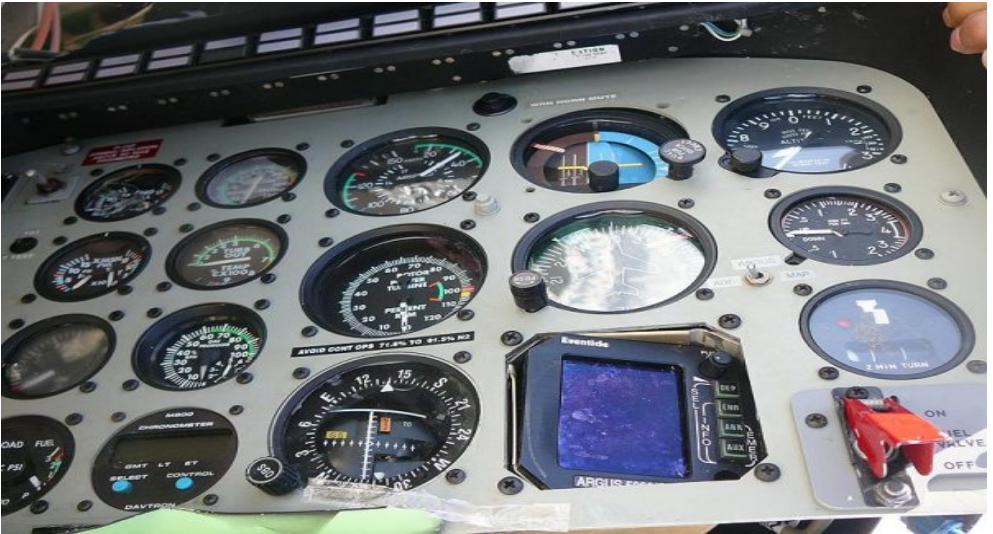
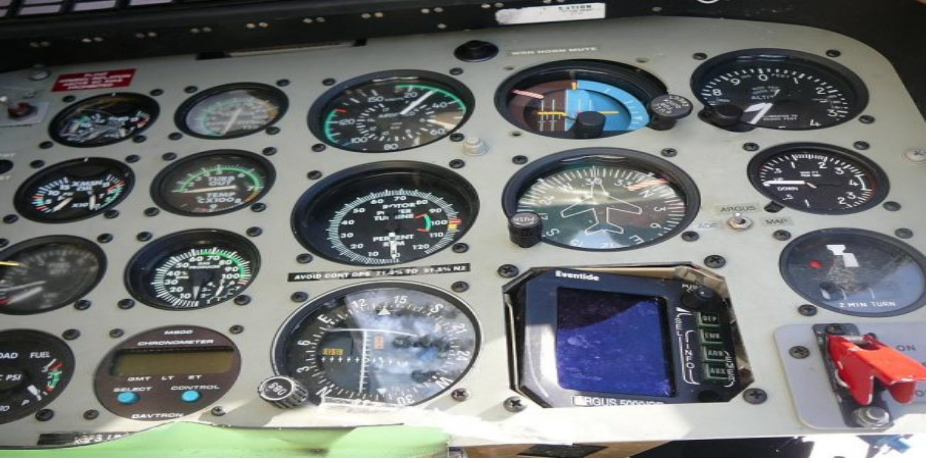
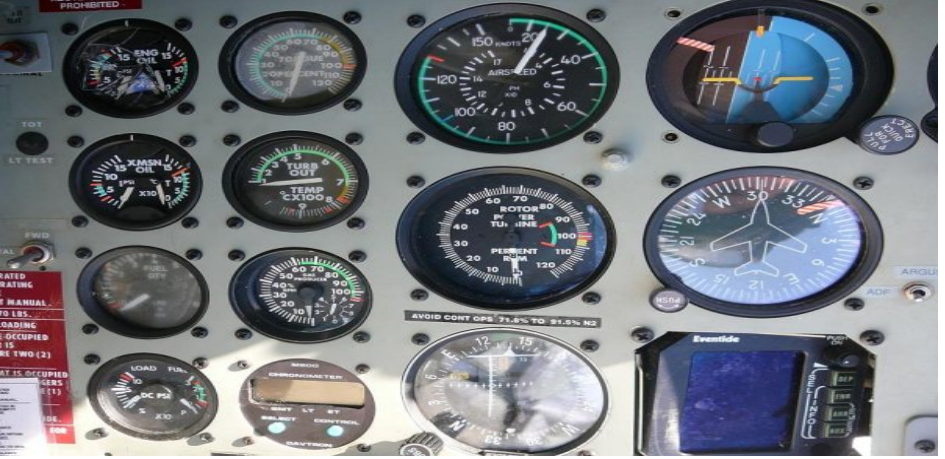
Resim 38. Kaza Kırım Heyeti Tarafından Enkaz Yerinden Çekilen ve ARGUS 5000CE'nin Varlığını Kanıtlayan Fotoğraflar

Enkazın bulunmasından iki gün sonra çekilen bir başka resimde ARGUS 5000CE cihazının yuvasında olmadığı görülmektedir. Bu durumu belgeleyen aşağıdaki iki resim 31.03.2010 tarihinde çekilmiştir. Resimlerde görüldüğü üzere ARGUS 5000CE'nin yuva boşluğu açıkça anlaşılmaktadır.
